# Common Rail diagnosztika

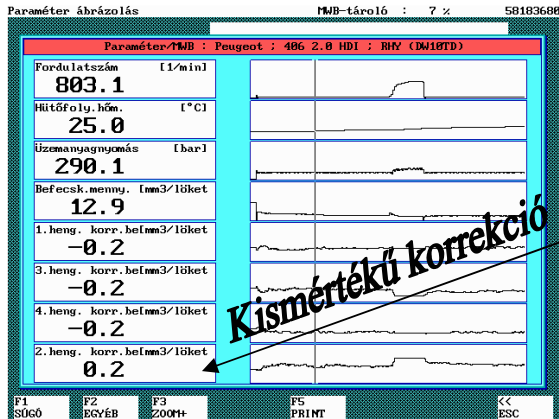
1. ábra  
Alapjáraton megfelelően üzemelő motor esetén a korrekció minimális, bár az ábrán látható, hogy a 2. hengert a járásegyenlőség vizsgálata után korrigálandónak ítélte az ECU. Ennek oka minimális mechanikai probléma, vagy nyomásvesztés is lehet. Az eredeti kérdésünkhöz visszatérve tehát kijelenthetjük, hogy a leállítás utáni nyomásvesztés nem a porlasztó fűvókátűjének nem megfelelő zárása miatt történt.

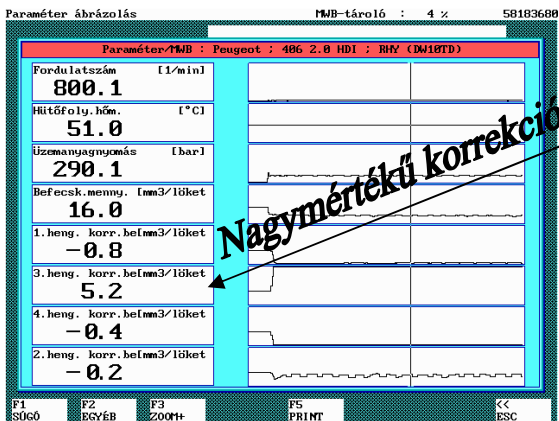
2. ábra  
Tanulságképpen álljon itt egy ellenpélda: Továbbra is alapjáraton vizsgáltuk motorunkat, most a 3. henger befecskendező porlasztójának fűvókátűje zárt helyzetben maradt. / a cserélt porlasztót nem megfelelően tárolták, korrodált / Láthatóan nagy a korrekciós érték, de az alapjárat fordulatszám ez nem vehető észre, mert az ECU igyekszik azt fenntartani. A motor három hengerrel üzemel, de a hibajelző lámpa nem világít.

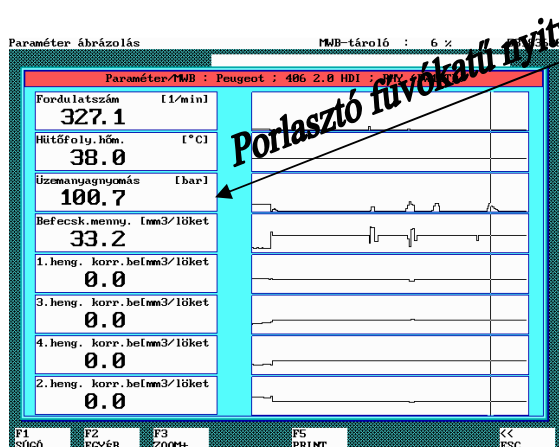
3. ábra  
A nyitva maradt porlasztó-fűvóka okozta korrekcióra hiába lennének kíváncsiak, mert sajnos a motor nem indul be. A Common-rail csőben nem épül fel a megfelelő előnyomás, így az ECU nem engedélyezi a befecskendezést. / ehhez 120 bar szükséges / Az ábrán az indítózási folyamatot láthatjuk, a mennyiség csak számított, előkészített érték. A hibajelző lámpa világít.  
Hibakód olvasás eredménye:

- nyomásszabályzó hibás,
- ECU hibás,
- némely típusnál alacsony nyomású rendszer hibás

**Ha az eredmény további kérdéseket vet fel az injektorok mechanikai állapotával kapcsolatban, akkor nincs más hátra, mint a kiszerezelt szelepek CR próbapadi vizsgálata.**
